**MÉTODOS Y TÉCNICAS DE CONSERVACIÓN
DE LAS OBRAS DE ARTE (I)**

Simona Cappelli

Santo Domingo, República Dominicana
2015

En base a esto, el presente trabajo se compone de tres relaciones técnicas realizadas con motivo de las restauraciones de una pintura sobre tela de Silvano Lora, seis columnas de piedra de la época colonial y una pintura mural de Roland Dorcély, las cuales fueron efectuadas, respectivamente, en los años 2007, 2008/09 y 2010. Se han elegido tres intervenciones de naturaleza diferente, cada una con sus propios problemas reales, para evidenciar la diversidad de los principios restaurativos que suponen las distintas técnicas, degradaciones y tutelas.

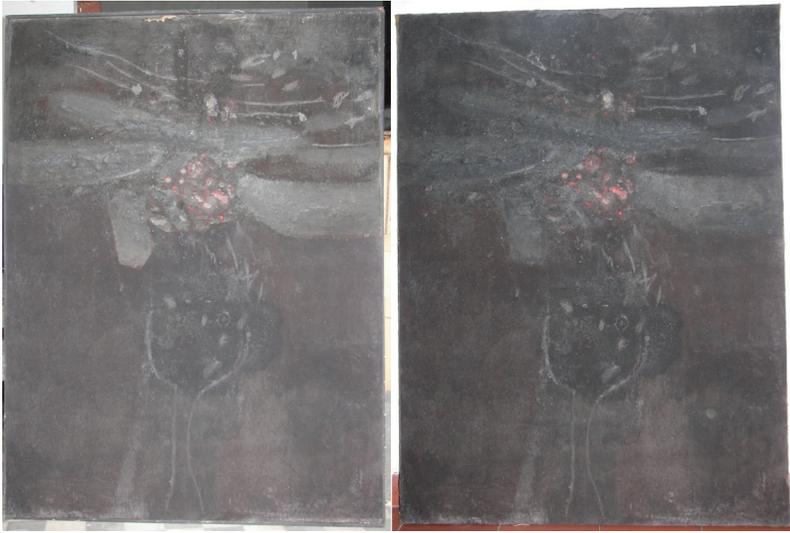
La obra antes y después de la restauración

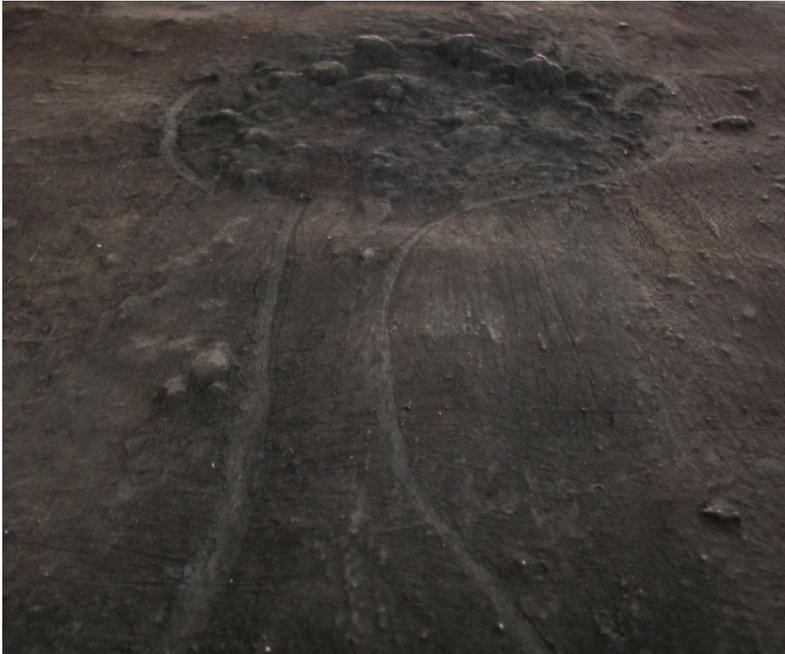
La escayola usada como preparación es una base espesa no uniforme que en algunas zonas es más voluminosa debido a la formación de grumos de yeso: algunos de estos se habían desprendido por causa de golpes o restregamientos y otros habían formado grietas bastante profundas. Cuando el yeso no viene bien mezclado con su disolvente, se crean coagulaciones que con el tiempo, y por absorción de la humedad, sufren hidratación y aumentan de volumen produciendo fracturas más o menos profundas. ¿Qué hacer con estas pérdidas y faltas? ¿Se reconstruyen creando un falso? ¿O se conservan como se encuentran y simplemente se consolidan las grietas?

Superficie de la pintura retratada con luz radiante. Se nota la silueta surcada del cáliz y cómo la superficie no es uniforme debido a la espesa preparación de yeso escayola y los grumos de yeso

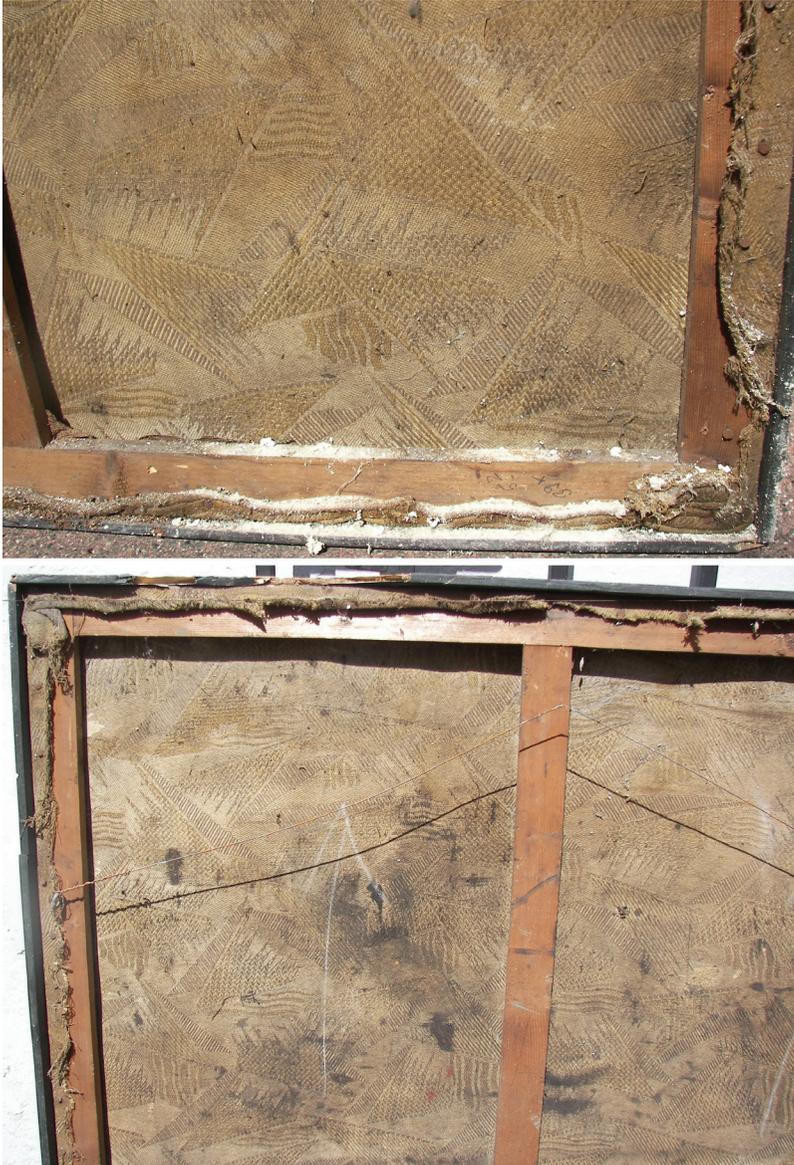
El tejido damasquino reciclado por el artista con todos sus problemas de conservación

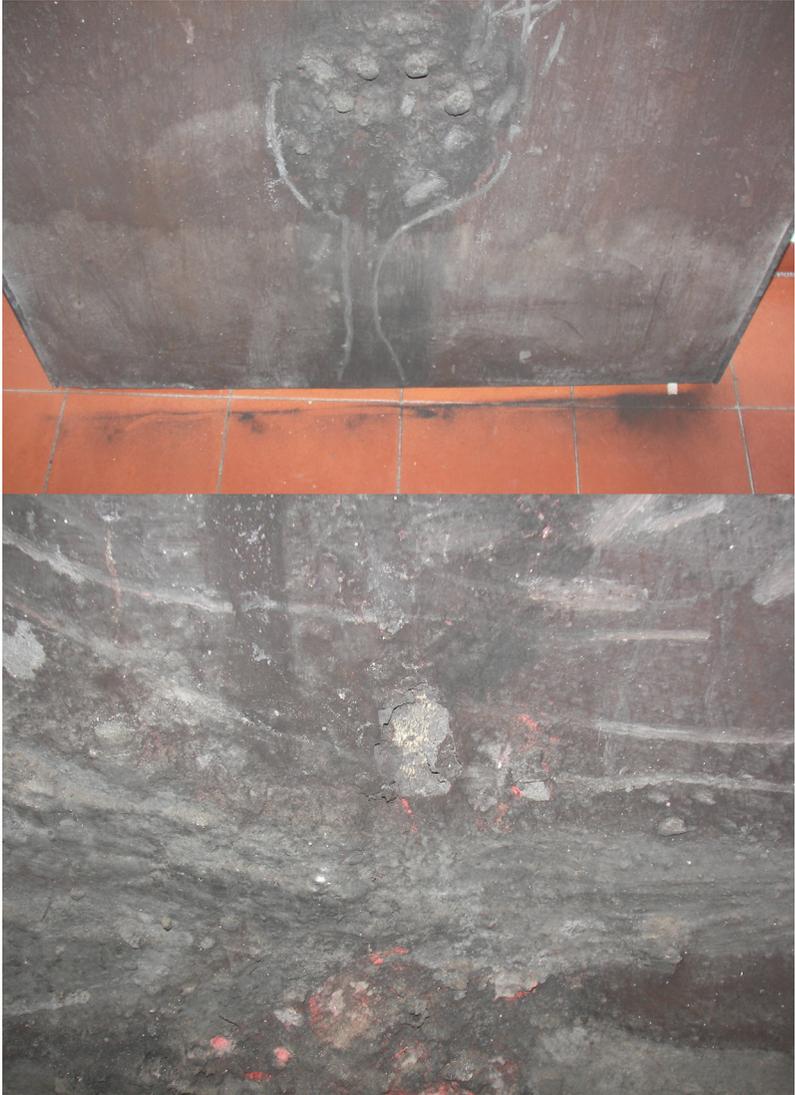
La caída o desprendimiento del pigmento negro estaba siendo causado por el insuficiente uso de aglutinante:¹⁵ para salvar la pintura era importante consolidar la capa pictórica sin variar su aspecto cromático. ¿Cuál consolidante usar? ¿Con cuál tipo de disolvente? ¿Y cuál era la proporción correcta? Para evaluar el tipo de consolidante a usar se necesitaban precisar las características del problema, conocer la técnica empleada por el artista y efectuar pequeñas pruebas en una esquina poco importante de la pintura. Como cada obra es un *unicum*, su degradación también asume características únicas.

La obra antes de ser restaurada. Arriba: nótese la pérdida de pigmento pictórico que se producía con solo moverla (debido a los problemas de cohesión y adhesión del pigmento). Las zonas más claras fueron causadas por roces. Abajo: desprendimiento de las burbujas de yeso causado, probablemente, por algún golpe dado a la superficie

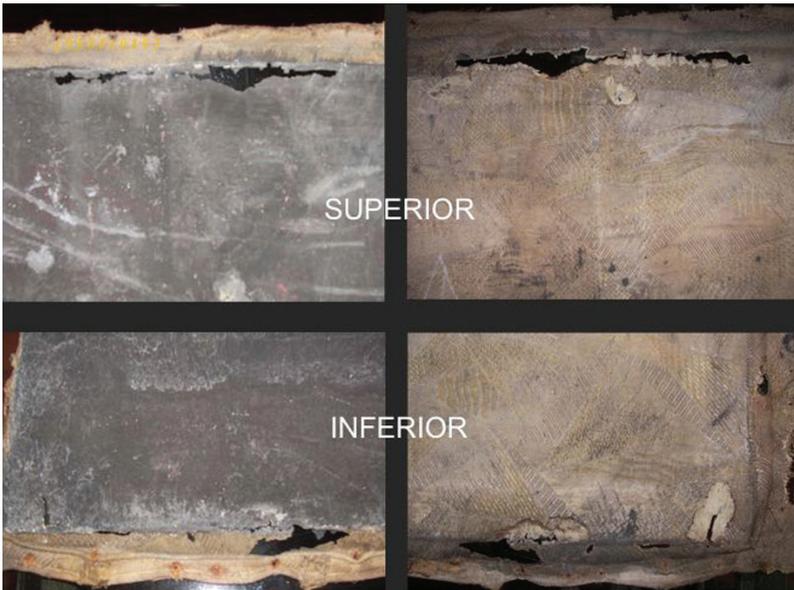
Graves faltas textiles y pictóricas causadas por la acción de las termitas

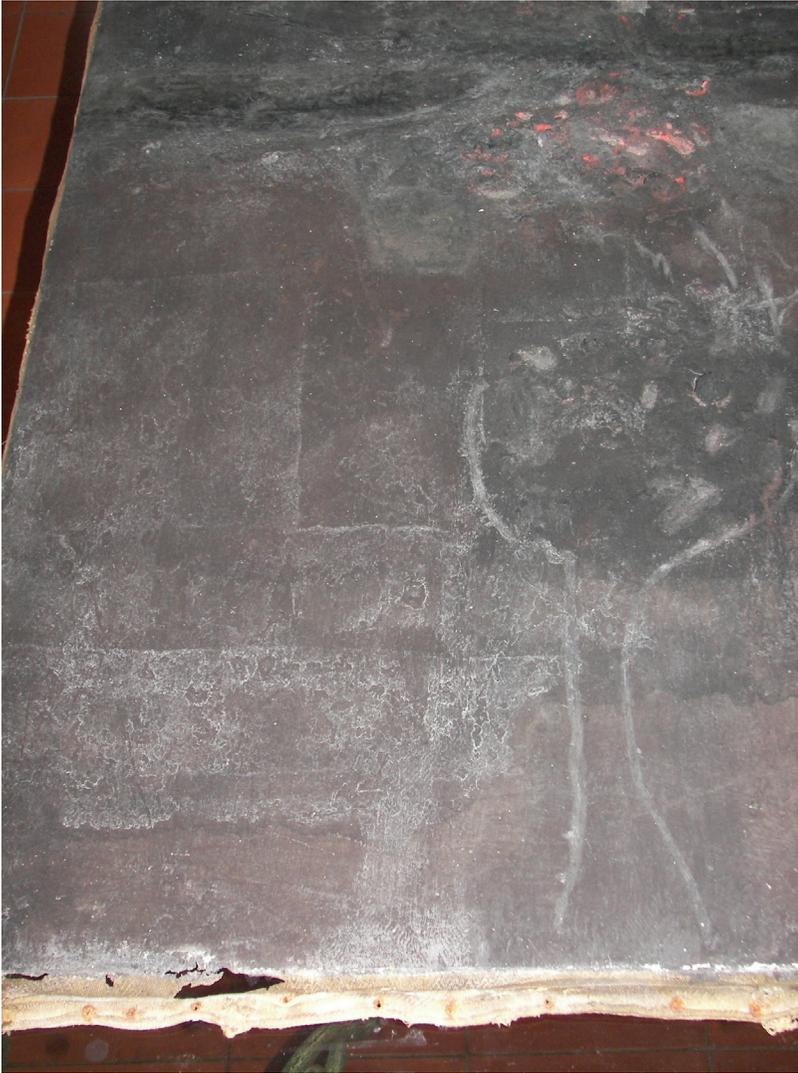
Residuos de Beva en la superficie, antes de su remoción

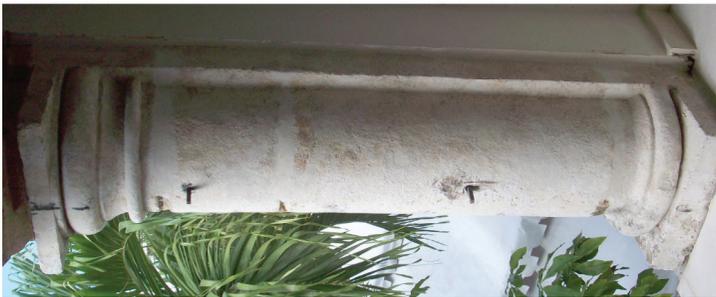
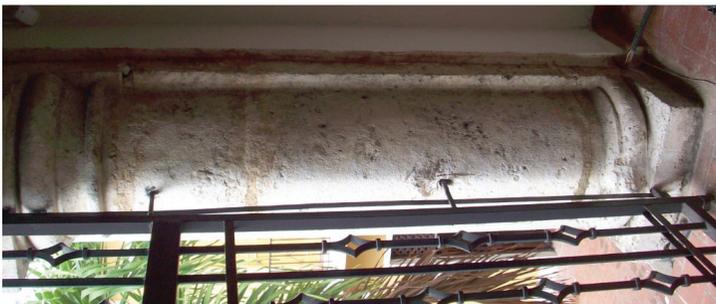
Columnas A1 y A2 antes y después de la restauración parcial de urgencia

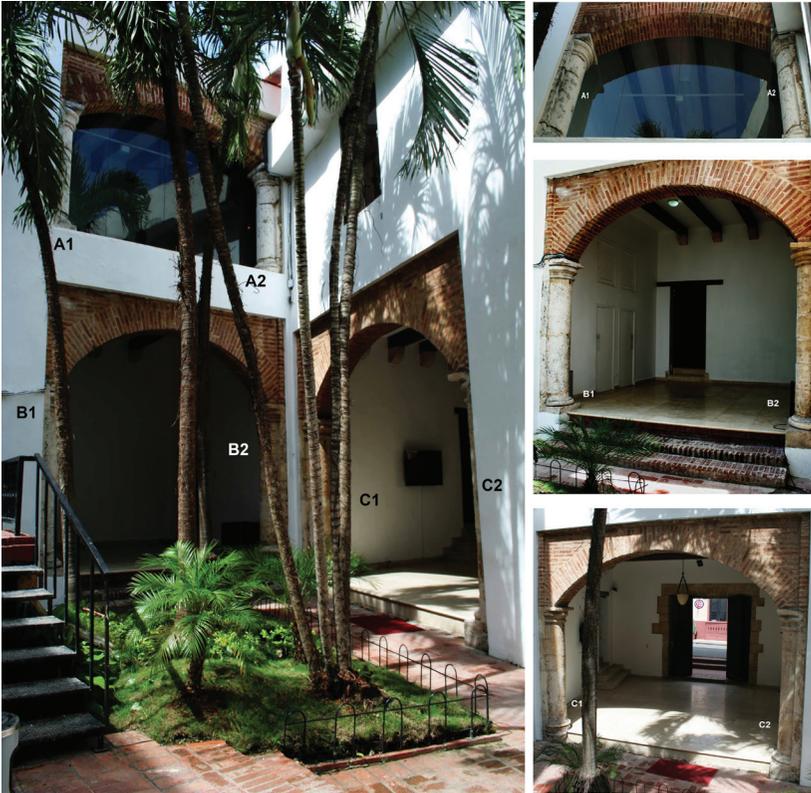
El estado de conservación de las columnas era deficiente. Estaban completamente empañetadas con cemento pigmentado, que, aparte de los problemas conservativos que genera, les confería un aspecto artificial y les quitaba su identidad histórica.

Panorámica de las seis columnas antes de la restauración

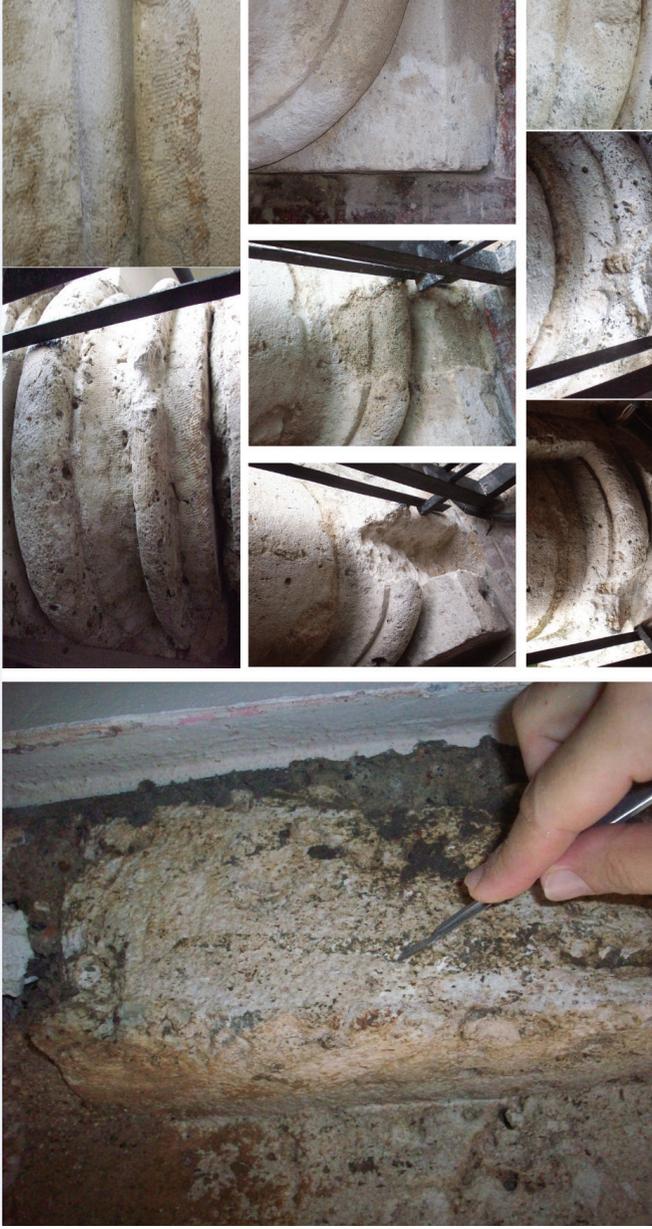
Izquierda: eliminación del estrato sutil de cemento gris que cubría buenas porciones de las columnas A1 y A2. Por la dureza del tipo de cemento y por el espesor milimétrico, difícil de eliminar con cincel, se hizo uso de la acción mecánica del bisturí.
Derecha: consolidación y rellenos de las molduras del capitel A2 y de las dos basas de las columnas A1 y A2

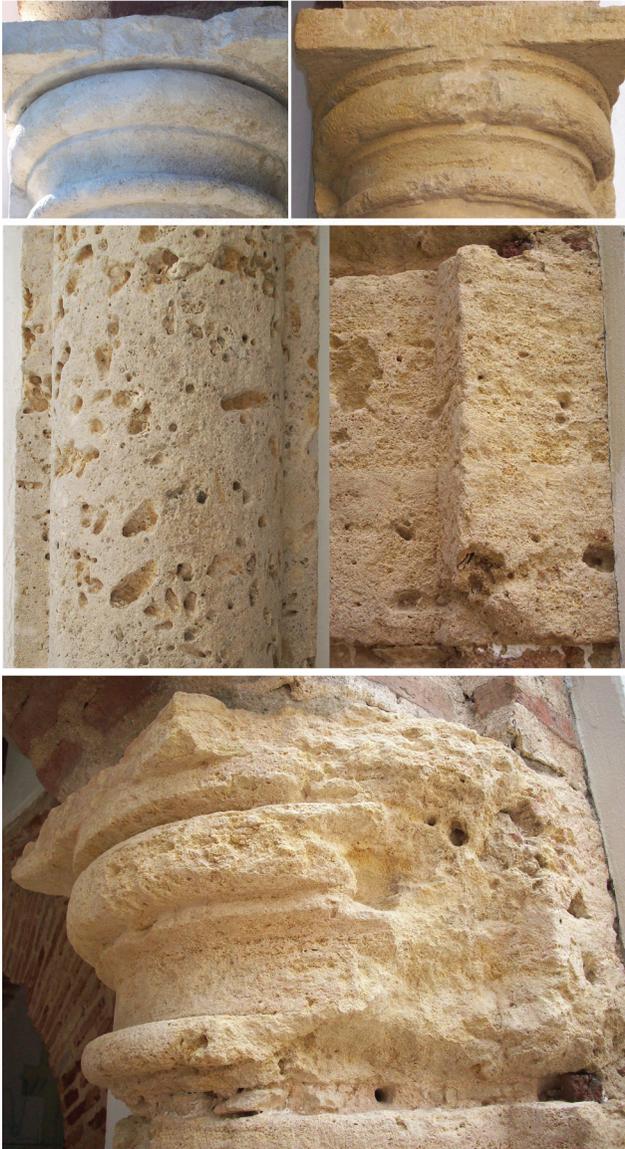
Arriba: capiteles de las columnas B1 y C1 después de la restauración; diferencia entre la piedra coralina blanca y dorada. Centro: fustes de las columnas B1 y C1 después de la limpieza mediante microabrasión; alvéolos de la piedra coralina blanca y dorada. Abajo: capitel C2 después de la limpieza mediante microabrasión; disgregación superficial y profunda de la piedra causada por la acción antrópica y los fenómenos atmosféricos

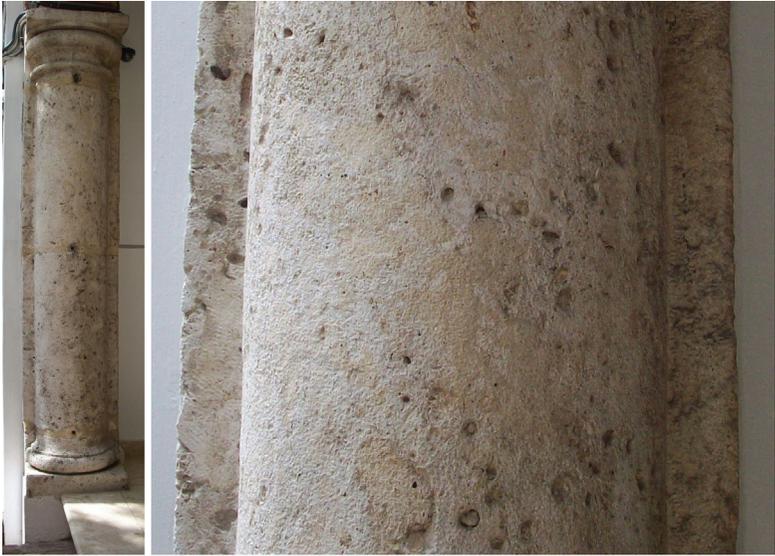
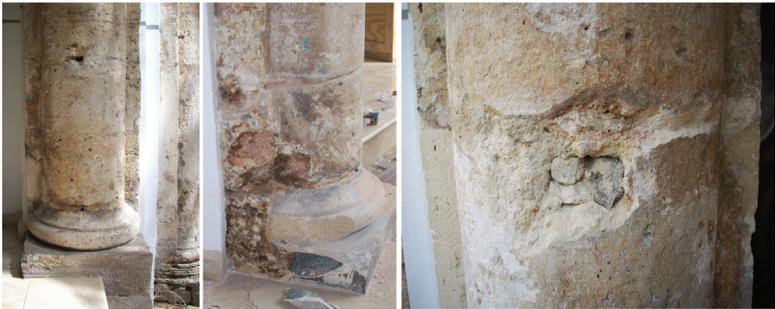
40 En la restauración de 1974 se utilizaron materiales no apropiados para el tipo de intervención efectuada. Existe una relevante presencia de cemento gris y blanco puro, sin mezclas, que crea fuertes empujes y sales solubles sobre las superficies antiguas. El cemento es considerado un material incompatible con los elementos de fábrica y talla tradicionales porque es impermeable, no es plástico, posee comportamientos térmicos y mecánicos que son negativos y, sobre todo, porque es ácido. El mortero debe estar compuesto por materiales que tengan un pH básico (>7) a fin de evitar la corrosión de los metales y disminuir el desarrollo bacteriológico.

Arriba: alvéolos de la columna B1 sellados con cemento blanco y gris antes de la restauración. Centro y abajo: cemento blanco y gris con el que fueron ensuciadas, reconstruidas y/o revestidas las columnas en el 1974

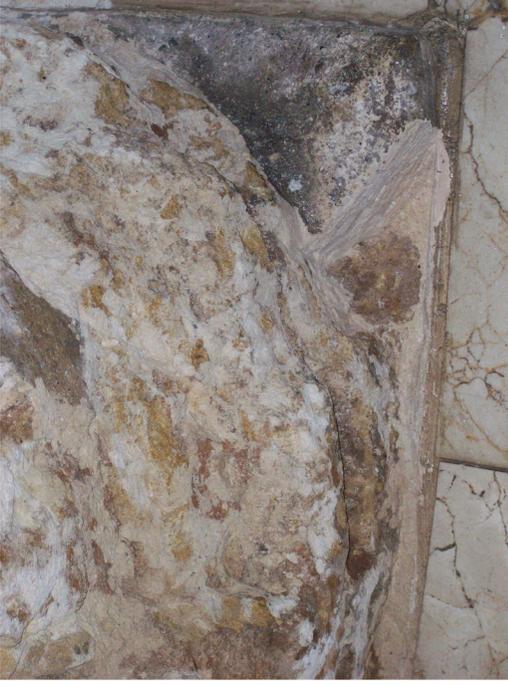
Columna C2: durante la eliminación del cemento se pudo verificar la enorme cantidad de material usado para reconstruir integral y miméticamente basas, plintos, capiteles y ábacos. Las capas se presentaron con espesores que variaban entre los 3 mm y los 20 cm

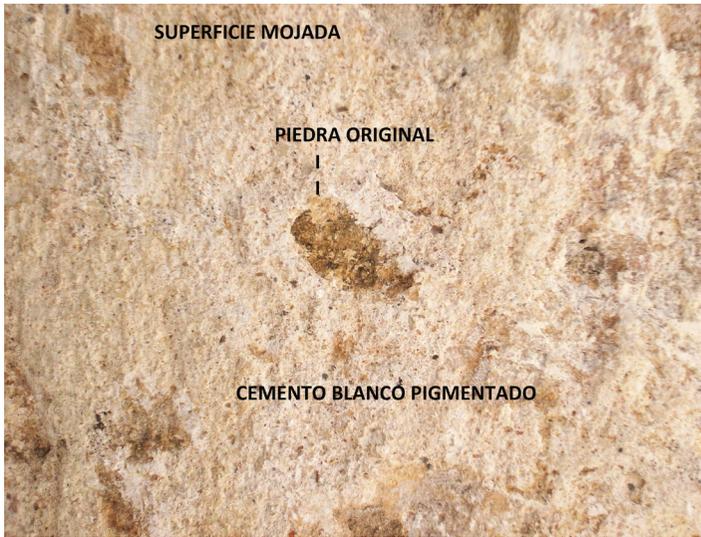
Detalle del fuste de la columna C1, humedecido con agua para poder distinguir la diferencia entre original y falso (cemento). Cuando la superficie es seca, todos los materiales tienen la misma tonalidad cromática

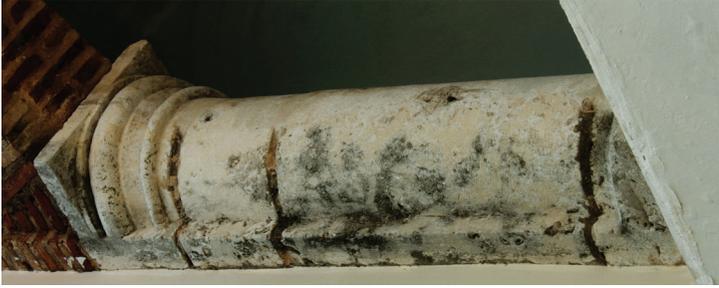
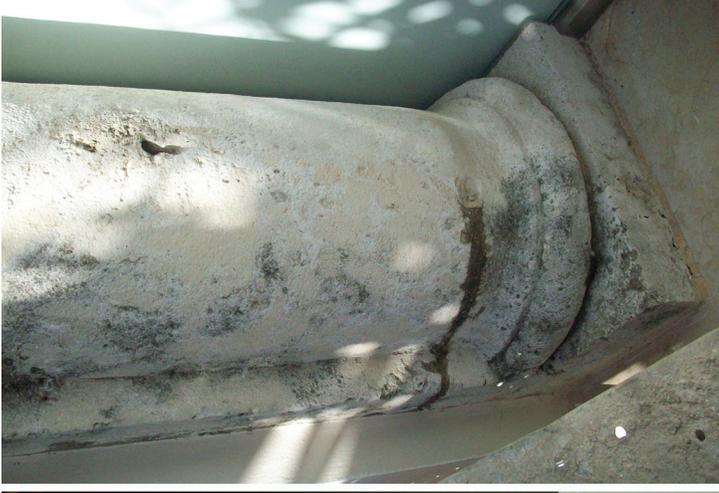
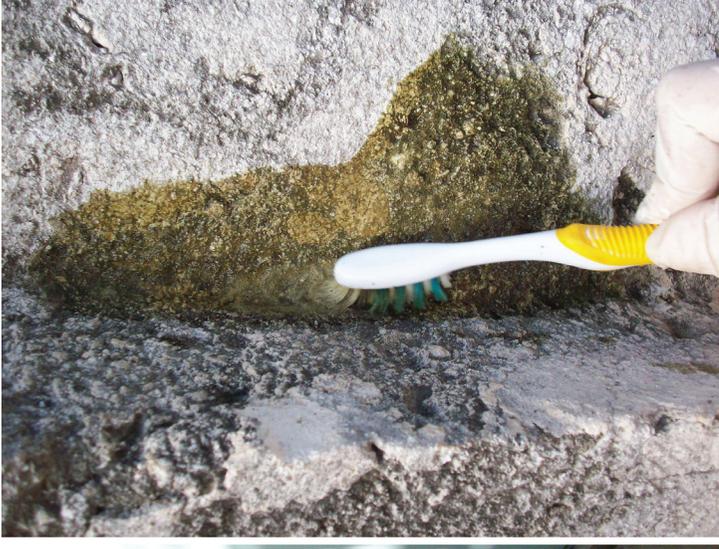
Las algas verdes se forman sobre todo en las zonas más porosas de las superficies, en aquellas expuestas a la intemperie. El único remedio para eliminarlas es la acción de un correcto biocida

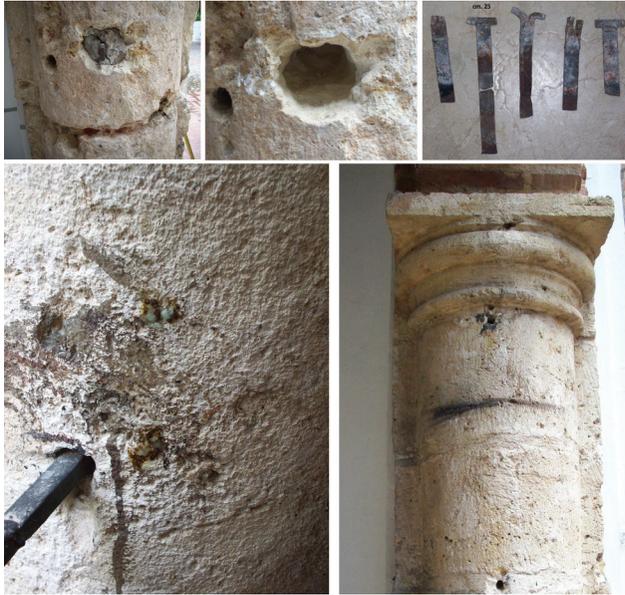
Todas las columnas presentan en los fustes de 1 a 3 agujeros muy profundos y anchos, realizados para insertar las bisagras de las rejas de protección. En correspondencia con las bisagras y rejas de protección, las superficies de las columnas fueron manchadas con pintura acrílica y de aceite

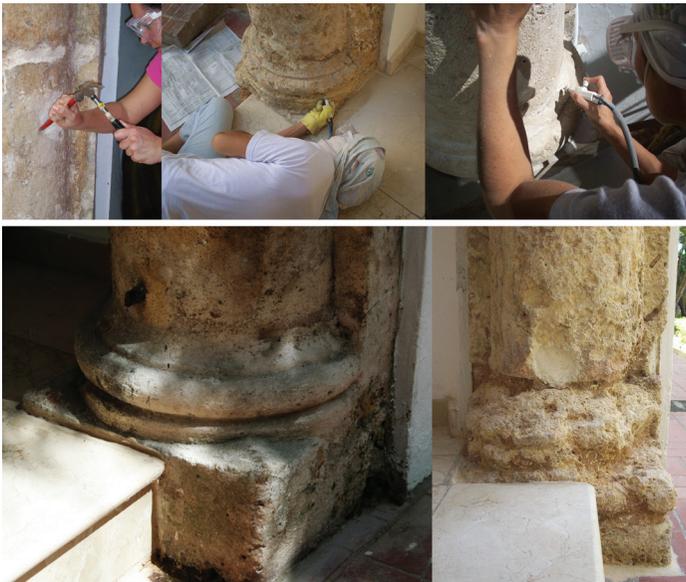
Arriba: fases de trabajo durante la eliminación del cemento (primero con cincelos y al final mediante microabrasión). Abajo: columna C2 antes y después de la eliminación de todo el cemento y sus residuos

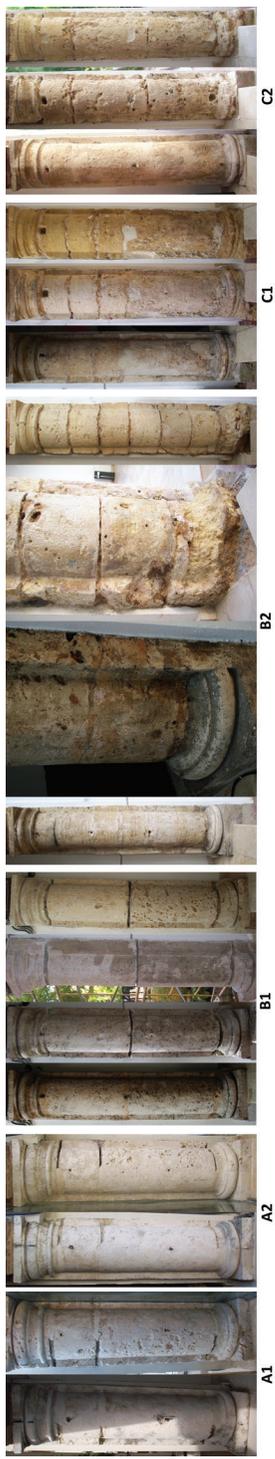
Las columnas antes y después de la eliminación del espeso estrato de cemento y de la microabrasión

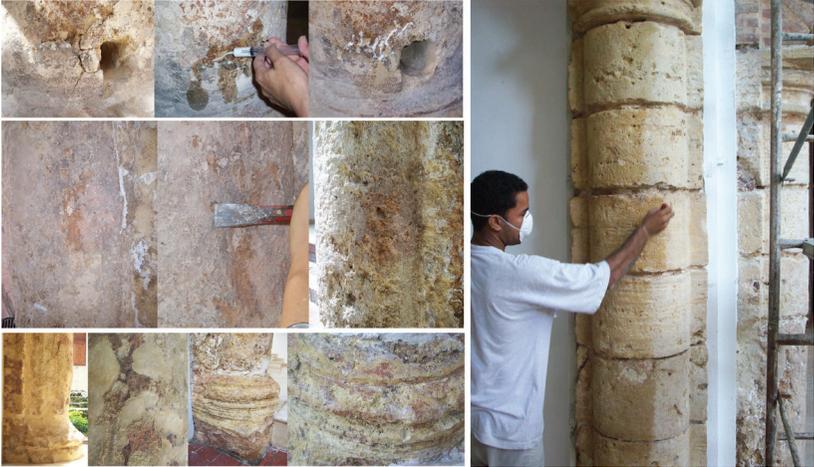
A la izquierda, arriba: fases de consolidación de las porciones de piedra móviles y grietas. Centro: la carbonatación del cemento formó una costra espesa de 2 mm, muy dura de eliminar con cincel o con la microabrasión. Abajo: los residuos de policromías encontradas en las partes inferiores de las columnas C1 y C2. A la derecha: La piedra liberada de todo el cemento, cuando queda embebida del consolidante mineral transparente, adquiere su color ocre dorado; esto se debe a la saturación de los poros, que cambian el índice de refracción de la luz

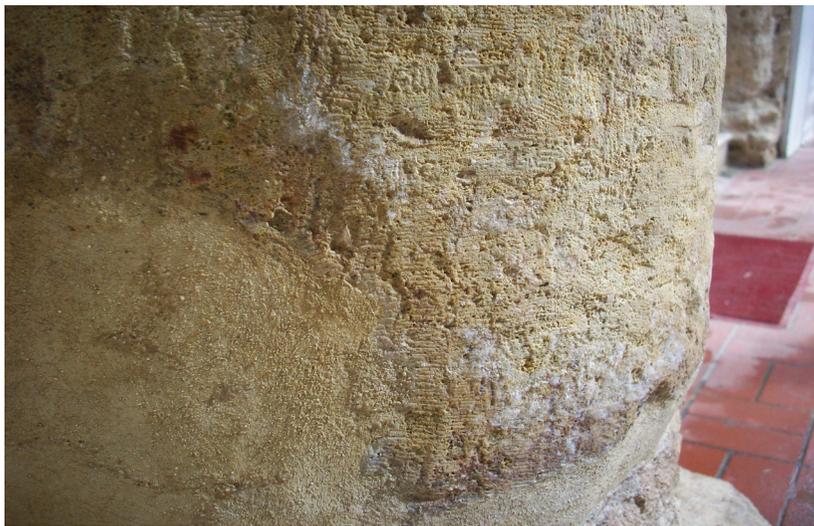
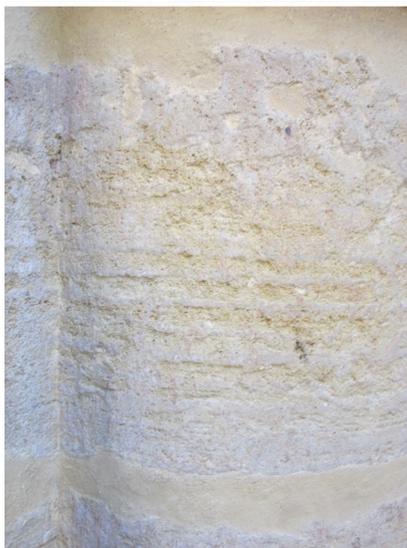
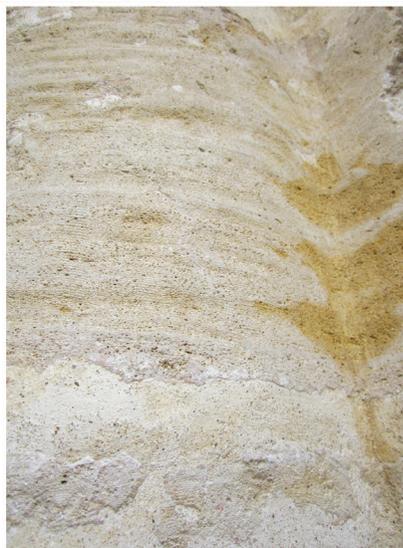
Se consultó a un gran experto de la restauración, Bruno Zanardi. Luego de haber estudiado el caso, este confirmó que no existe otro tipo de operación que pueda solucionar el problema, y que probablemente el daño haya sido causado por la costumbre suramericana de lavar la piedra con ácido clorhídrico. ¿Ácido clorhídrico? ¿Usado para limpiar la piedra en el año 1974? Solamente analizando las sales se podrá dar respuesta a esta incógnita. Y si los análisis un día demostraran que la teoría de Zanardi es correcta, no solo se quedarán las columnas con esta pátina blanquecina. Como la soda cáustica, que es imposible de eliminar, el ácido clorhídrico continuará la corrosión en el tiempo.

Arriba: eflorescencias salinas causadas por las impurezas del cemento que revistió por más de treinta años la piedra. Abajo: cambio físico de la columna B2. Cuando la columna es mojada con agua, su aspecto cromático es ocre dorado; cuando la superficie está seca, un color blancuzco cubre toda la piedra. Este efecto ha sido causado por el uso inapropiado del ácido clorhídrico durante la restauración de 1974

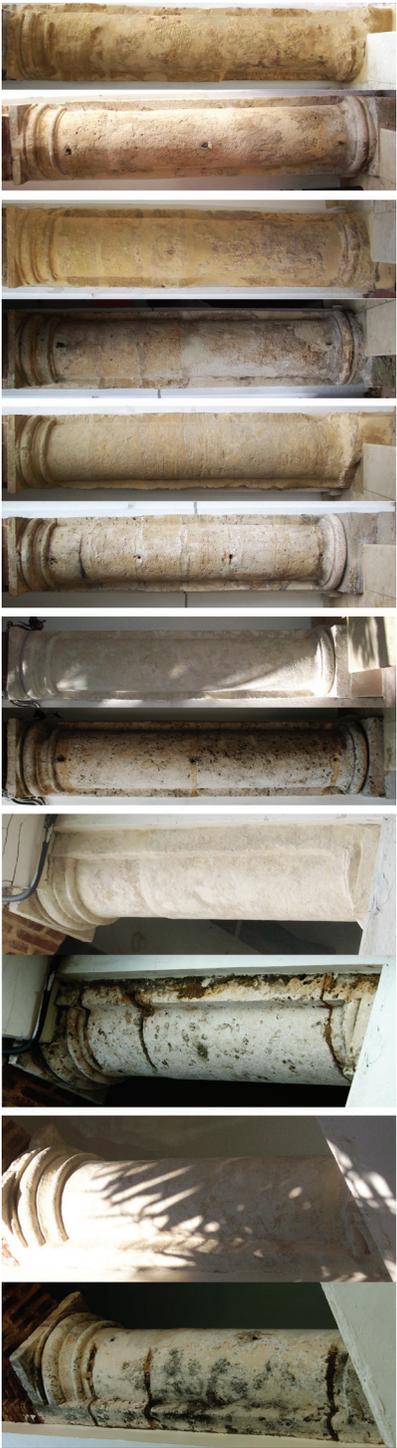
Las columnas antes y después de la restauración

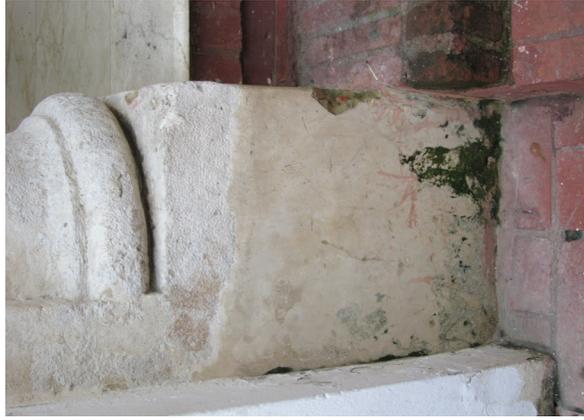
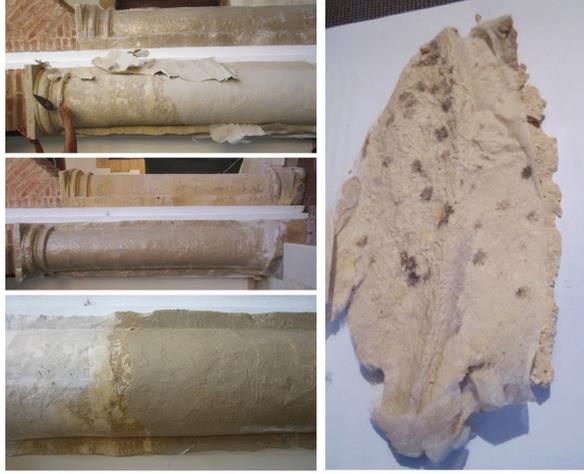
Izquierda: una vez terminada la restauración, las algas se formaron en el tiempo de un mes en el pedestal cercano a una fuente de agua que se utiliza diariamente. Centro arriba y derecha: extracción de las sales solubles en las columnas B2, C1 y C2. Centro abajo: los hongos encontrados en el empaste usado en la base de la columna C1. Eso demuestra la existencia de la gran e invisible contaminación que agrava el estado de la arquitectura colonial y la salud de sus habitantes

Se aplicó también el biocida en los puntos más sensibles al problema de las algas verdes, incluso donde no estaban presentes. En esta operación se incluyeron las columnas A2 y B1 realizadas en 1974 y una porción de pared cerca del techo en la que el conducto del aire acondicionado dañado había causado una amplia presencia de algas: de hecho, era tan elevado su nivel de crecimiento que se estaba formando musgo. La pared debía ser curada porque es muy cercana a la columna A2 y queda exactamente arriba de las columnas B2 y C1. Es inútil aplicar el biocida a las columnas si alrededor hay contaminación biológica.

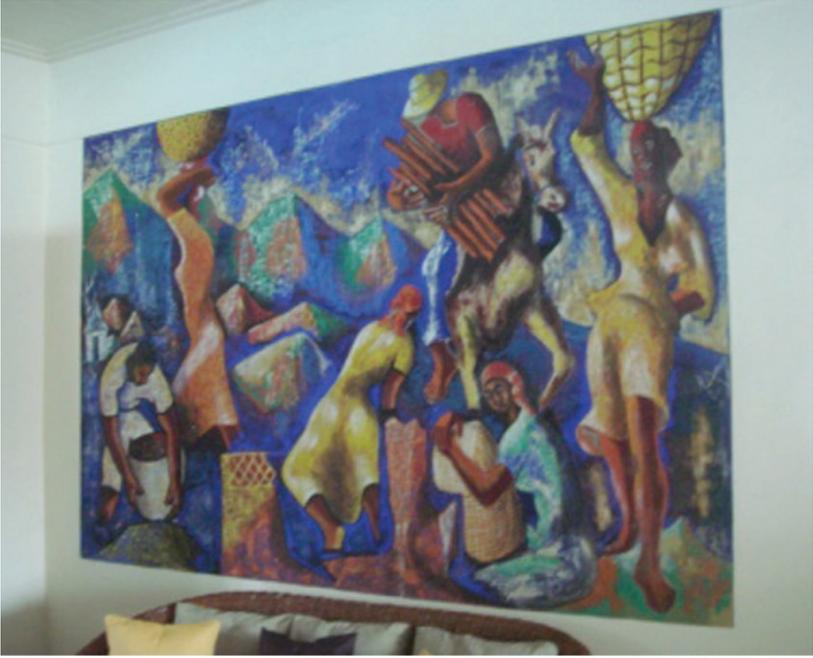
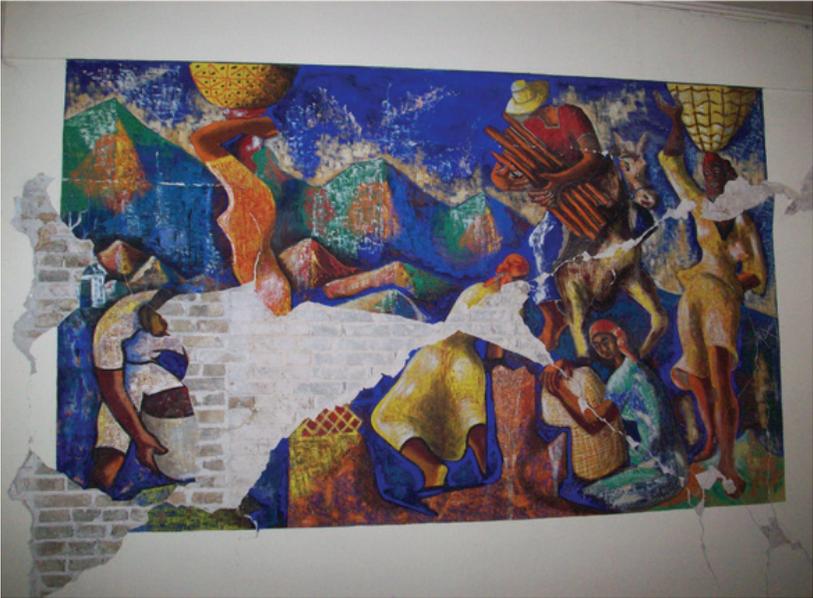
Mural antes y despues terremoto

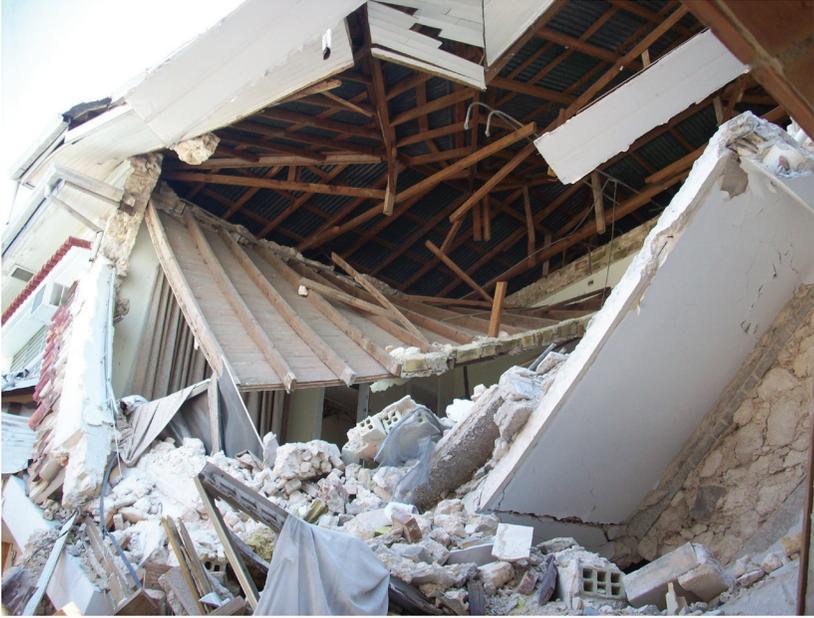
Panorámicas de la situación precaria del ambiente de trabajo, con la enorme viga portante completamente destruida

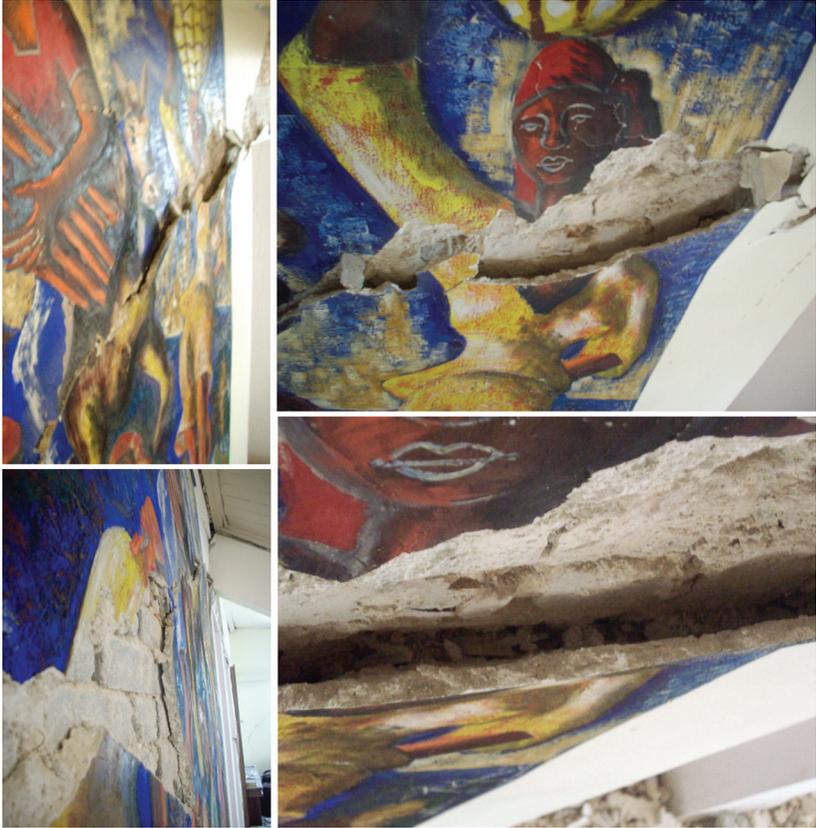
Las hendiduras más importantes y el estrato de mural completamente levantado y a riesgo de derrumbarse

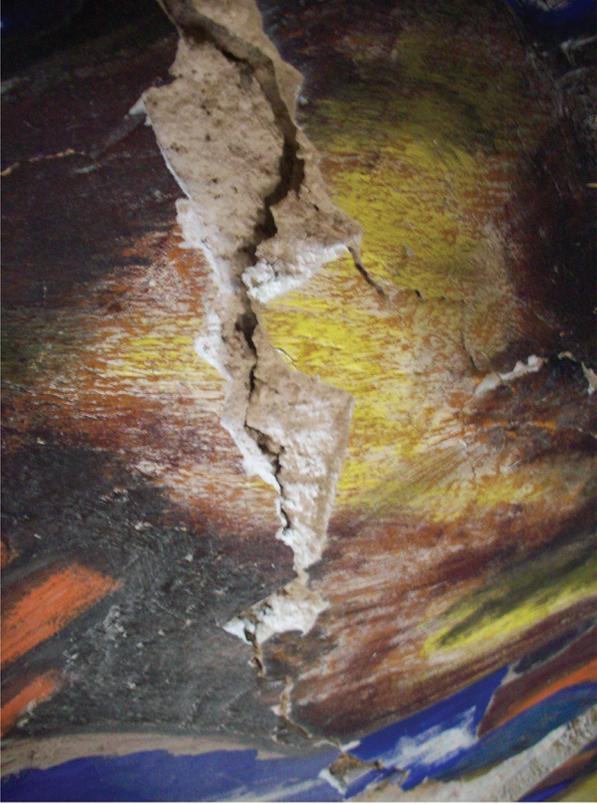
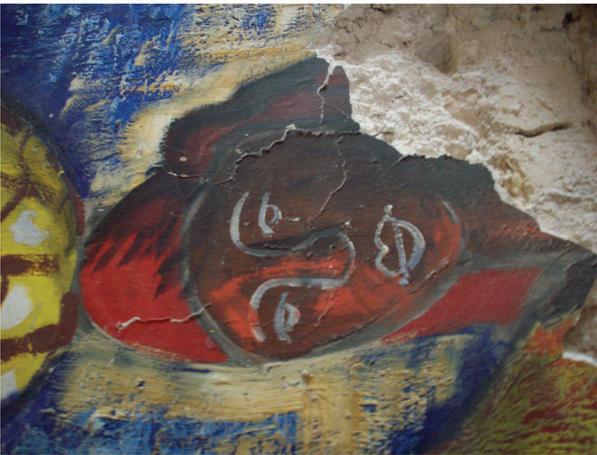
Hendiduras y grietas

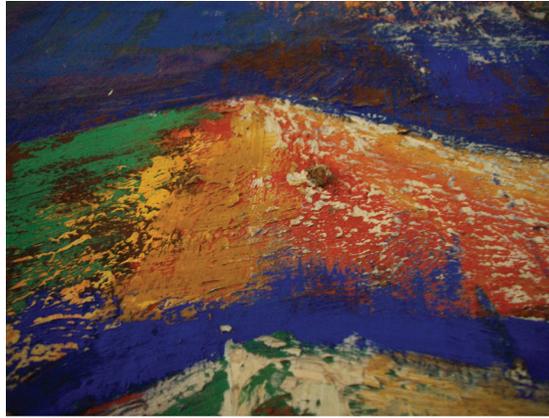
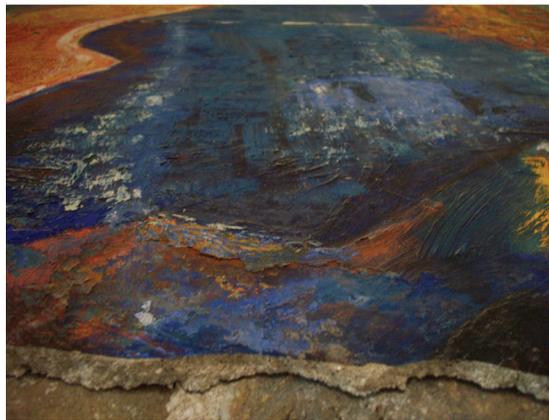
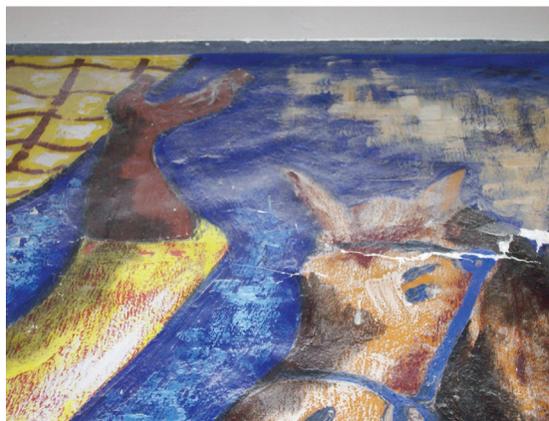
Las capas pictóricas y el estrato de polvo observados con luz radiante

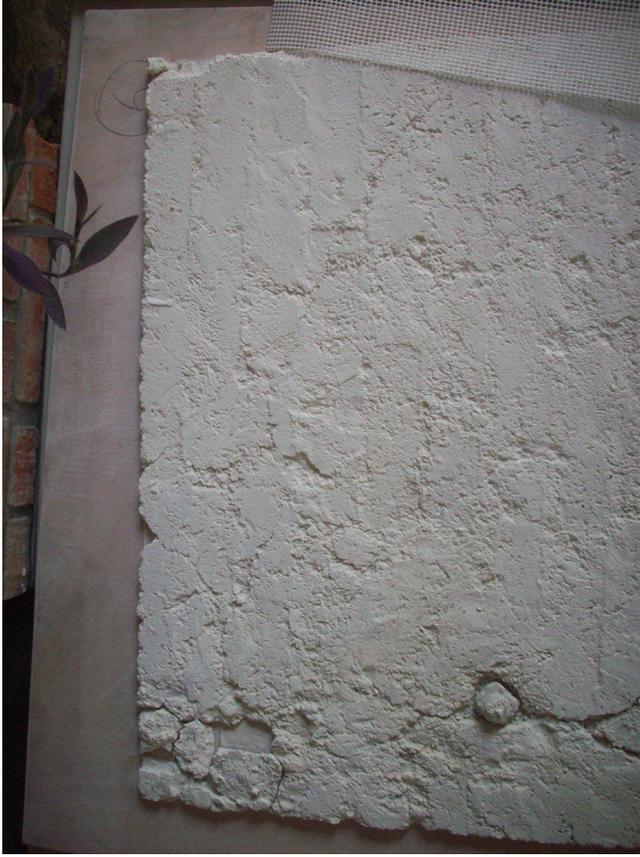
Algunos paneles se rompieron en los puntos en donde había una concentración más alta o blanda de cemento respecto del resto del enfoscado. Cuando la mezcla presenta zonas puntuales con una concentración muy alta de cemento, crea áreas muy resistentes, con dureza similar a la de una piedra. En cambio, cuando a la mezcla le falta adhesivo, se vuelve un compuesto muy friable: eso sucede cuando la preparación del mortero no es técnicamente bien homogénea. En esta fase se realizó una remoción temporal de las piezas desprendidas para poder rebajar el espesor del enfoscado en donde se iba a posicionar la malla
