**MÉTODOS Y TÉCNICAS DE CONSERVACIÓN
DE LAS OBRAS DE ARTE (I)**

Simona Cappelli

Santo Domingo, República Dominicana
2015

En base a esto, el presente trabajo se compone de tres relaciones técnicas realizadas con motivo de las restauraciones de una pintura sobre tela de Silvano Lora, seis columnas de piedra de la época colonial y una pintura mural de Roland Dorcély, las cuales fueron efectuadas, respectivamente, en los años 2007, 2008/09 y 2010. Se han elegido tres intervenciones de naturaleza diferente, cada una con sus propios problemas reales, para evidenciar la diversidad de los principios restaurativos que suponen las distintas técnicas, degradaciones y tutelas.

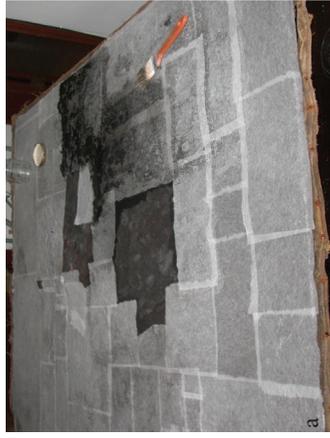
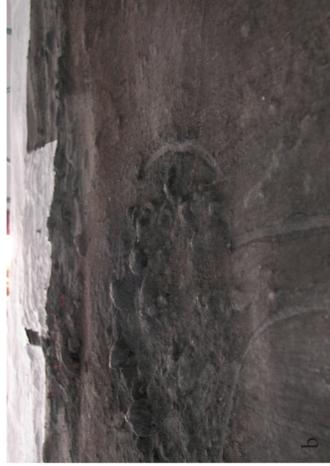
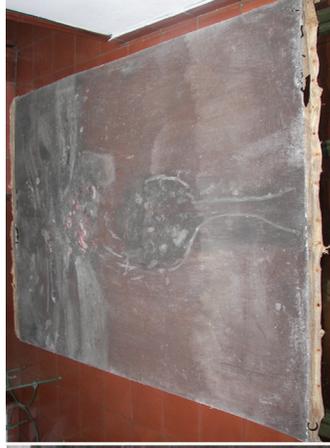
a) La pintura después de haber sido separada del bastidor, lista para la consolidación de la película pictórica. b) Fase de consolidación de la película pictórica. c) El papel japonés se dividió en diferentes pedazos de pequeñas y medianas dimensiones por la irregularidad de la superficie

película pictórica.²⁰ Generalmente, en un caso de degradación como esta, dicha operación se realiza antes de cualquier tipo de intervención, pero en este caso se decidió aplicar los papeles después de separar la tela del bastidor a fin de evitar que la operación generara movimientos estructurales en la preparación de yeso, la que por su espesor y rigidez hubiera podido agrietarse.

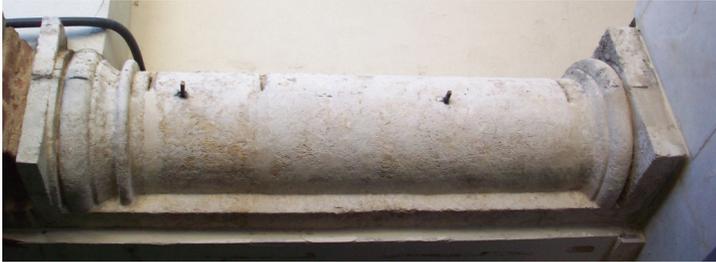
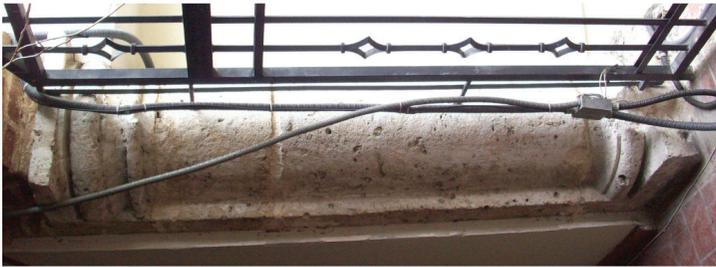
Columnas A1 y A2 antes y después de la restauración parcial de urgencia

Se aplicó también el biocida en los puntos más sensibles al problema de las algas verdes, incluso donde no estaban presentes. En esta operación se incluyeron las columnas A2 y B1 realizadas en 1974 y una porción de pared cerca del techo en la que el conducto del aire acondicionado dañado había causado una amplia presencia de algas: de hecho, era tan elevado su nivel de crecimiento que se estaba formando musgo. La pared debía ser curada porque es muy cercana a la columna A2 y queda exactamente arriba de las columnas B2 y C1. Es inútil aplicar el biocida a las columnas si alrededor hay contaminación biológica.

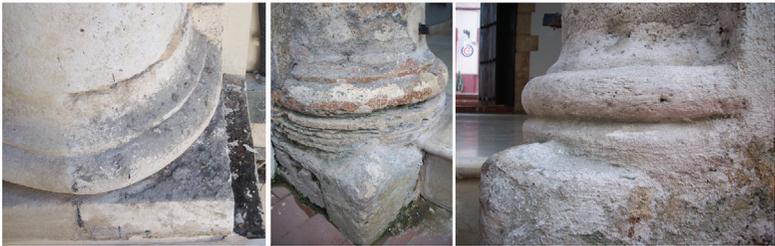
Arriba: alvéolos de la columna B1 sellados con cemento blanco y gris antes de la restauración. Centro y abajo: cemento blanco y gris con el que fueron ensuciadas, reconstruidas y/o revestidas las columnas en el 1974

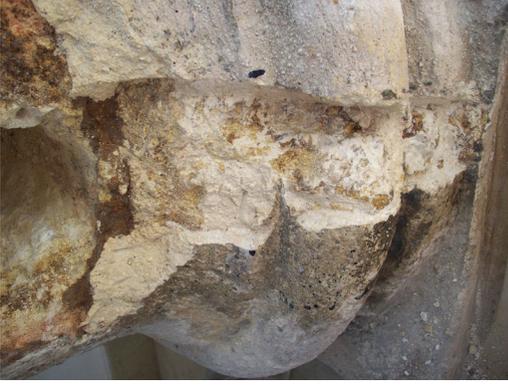
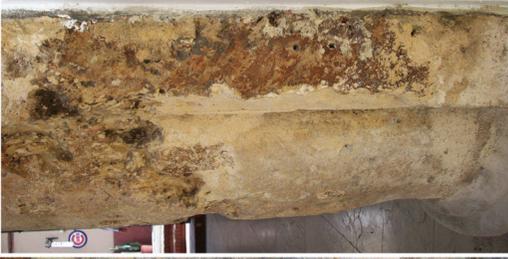
Columna C2: durante la eliminación del cemento se pudo verificar la enorme cantidad de material usado para reconstruir integral y miméticamente basas, plintos, capiteles y ábacos. Las capas se presentaron con espesores que variaban entre los 3 mm y los 20 cm

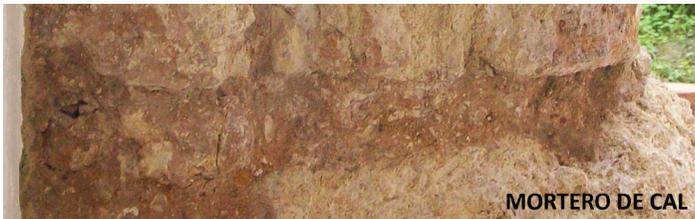
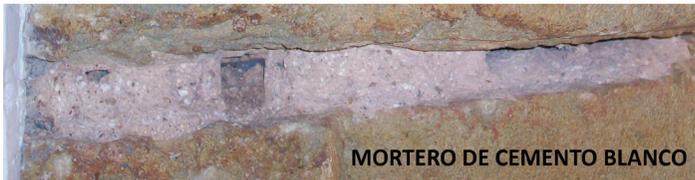
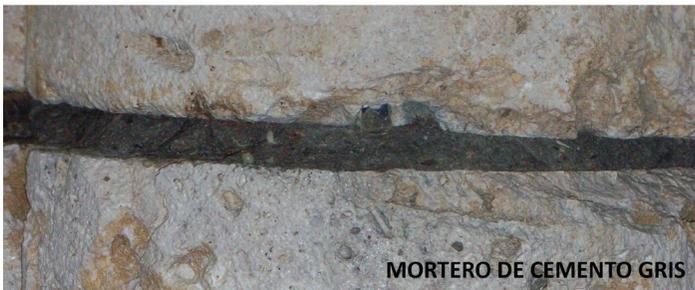
Los tres tipos de aglutinantes de los morteros. La junta a base de cal y arena es de la época colonial

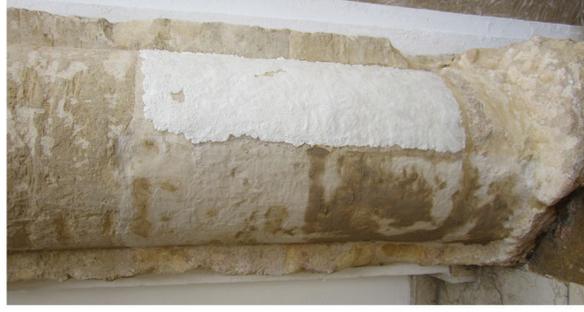
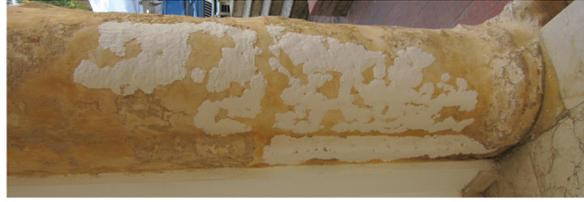
Izquierda: una vez terminada la restauración, las algas se formaron en el tiempo de un mes en el pedestal cercano a una fuente de agua que se utiliza diariamente. Centro arriba y derecha: extracción de las sales solubles en las columnas B2, C1 y C2. Centro abajo: los hongos encontrados en el empaste usado en la base de la columna C1. Eso demuestra la existencia de la gran e invisible contaminación que agrava el estado de la arquitectura colonial y la salud de sus habitantes

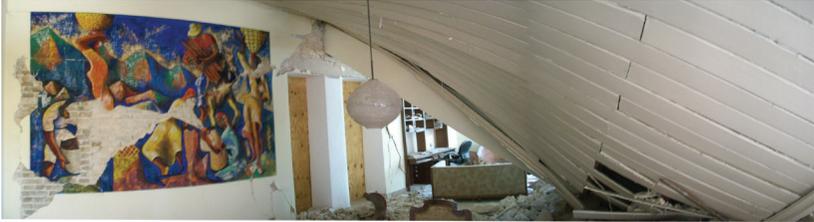
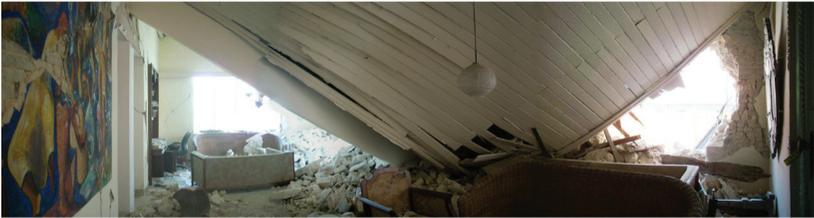
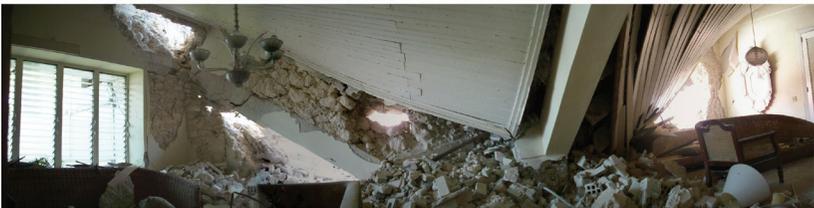
Panorámicas de la situación precaria del ambiente de trabajo, con la enorme viga portante completamente destruida

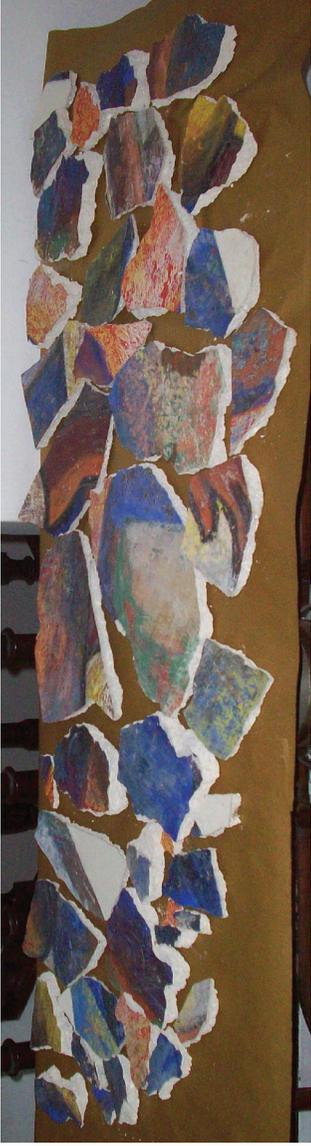
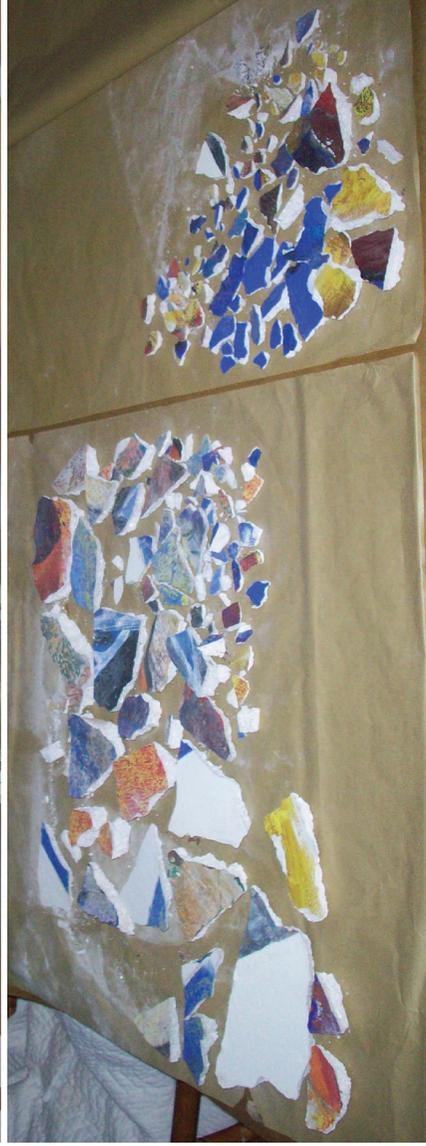
Algunas de las piezas y fragmentos recuperados para la reconstrucción del mural. En total son alrededor de 200 pedazos de variados tamaños

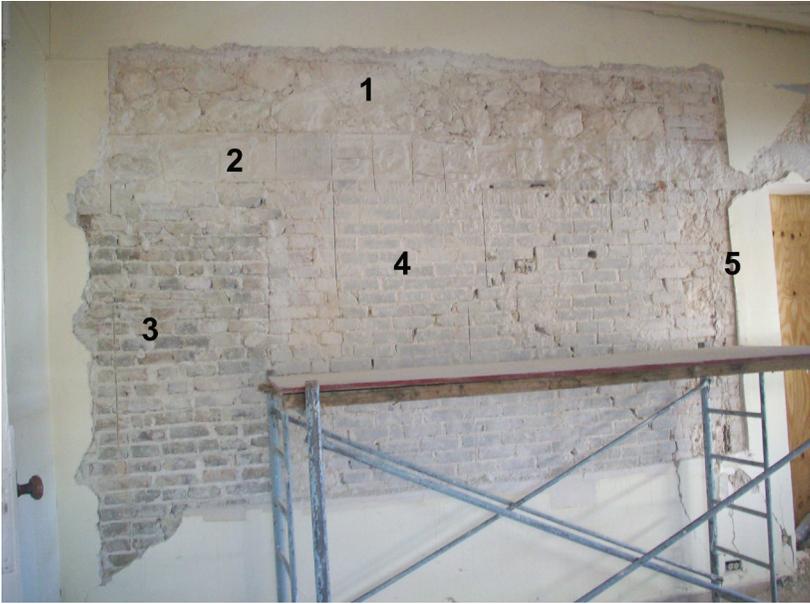
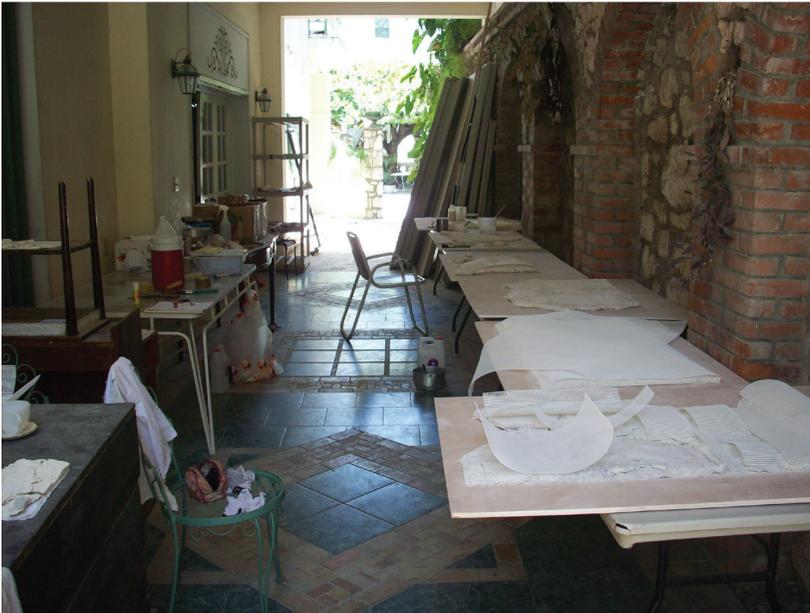
Arriba: la pared posee una estructura formada por piedra caliza irregular (1), una viga de piedra caliza (2), ladrillos (3), ladrillos puestos posteriormente para cerrar la puerta (4), ladrillos y piedra caliza (5). Abajo: El área transformada en taller temporal

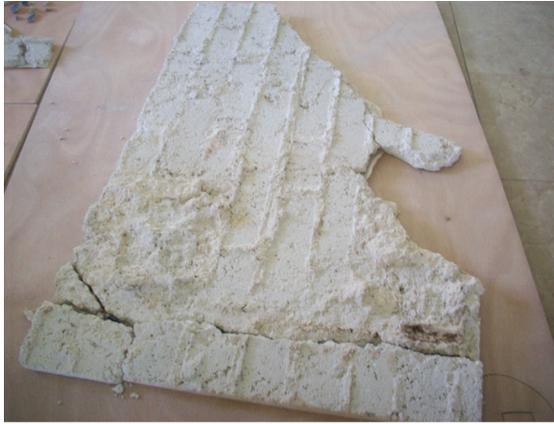
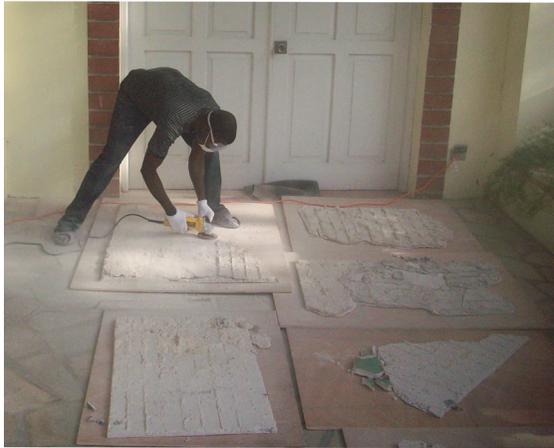
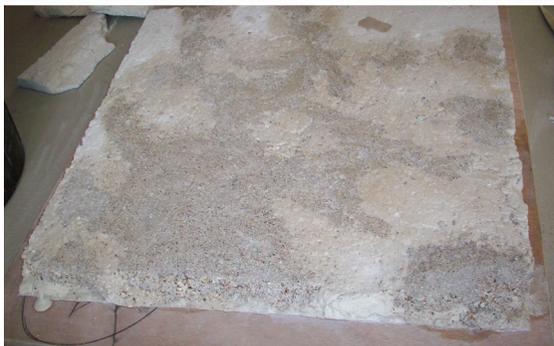
Arriba: estado del enfoscado después del destaque.
Centro: operación de rebaja y nivelado del espesor del enfoscado con sierra eléctrica. Abajo: nivelación de las faltas del enfoscado con argamasa de cal

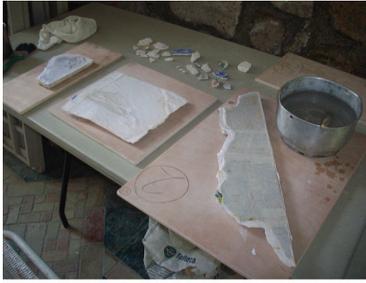
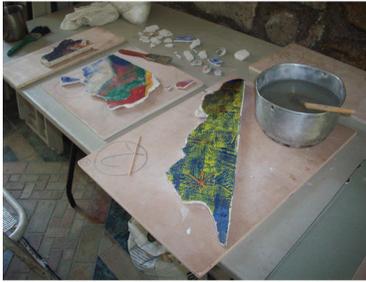
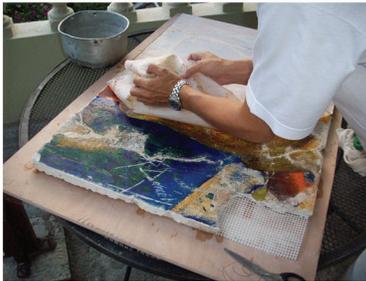
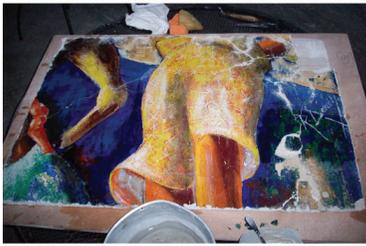
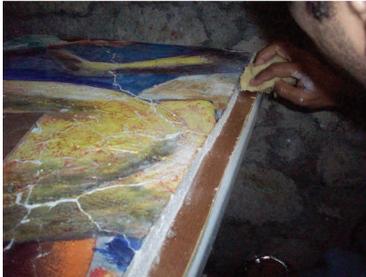
Desferrado de los paneles nro. 2 y 6

Algunos paneles se rompieron en los puntos en donde había una concentración más alta o blanda de cemento respecto del resto del enfoscado. Cuando la mezcla presenta zonas puntuales con una concentración muy alta de cemento, crea áreas muy resistentes, con dureza similar a la de una piedra. En cambio, cuando a la mezcla le falta adhesivo, se vuelve un compuesto muy friable: eso sucede cuando la preparación del mortero no es técnicamente bien homogénea. En esta fase se realizó una remoción temporal de las piezas desprendidas para poder rebajar el espesor del enfoscado en donde se iba a posicionar la malla

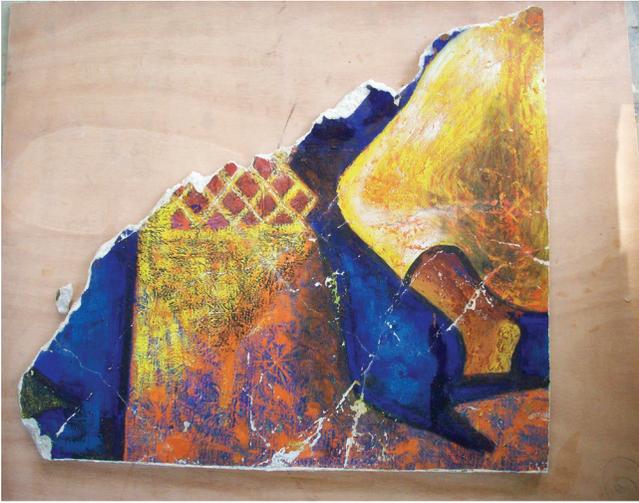
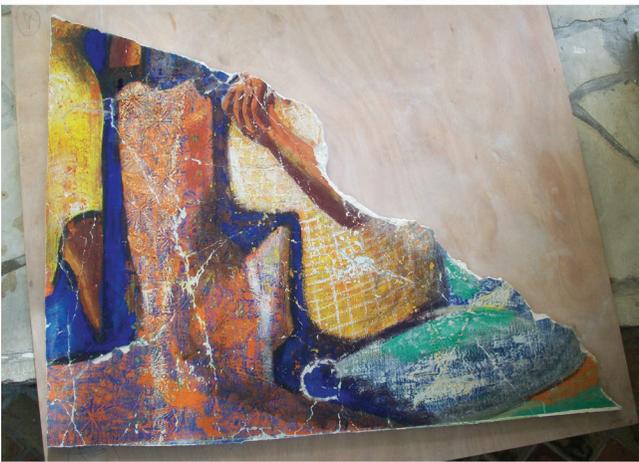
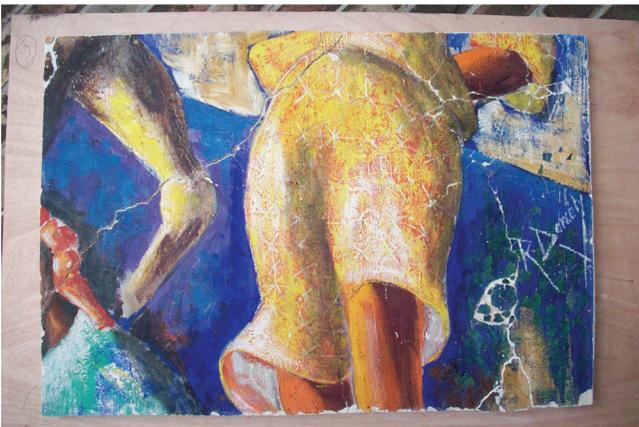
Paneles nro. 3, 4 y 6 terminados y listos para ser almacenados

Panel nro. 3 = destaque nro. 3. El forrado resultó un poco complicado sobre las zonas amarillas y azules/naranja. El destaque, empero, resultó simple, aun cuando aumentaran las grietas.

Panel nro. 4 = destaque nro. 4. El destaque resultó simple, pero aumentaron las grietas. En la zona inferior una falta circular se formó por tener el mortero una alta concentración de cemento gris muy duro y resistente.

Panel nro. 6 = destaque nro. 7. El destaque resultó simple, aun cuando se produjeran algunas grietas en la parte superior. Bajo la firma del artista una falta circular se formó por tener el mortero una alta concentración de cemento gris muy duro y resistente.
